PRŮZKUM A HODNOCENÍ ZDĚNÉ BUDOVY PŘED MODERNIZACÍ

SURVEY AND ASSESSMENT OF MASONRY BUILDINGS BEFORE MODERNIZATION

DIPLOMOVÁ PRÁCE
MASTER'S THESIS

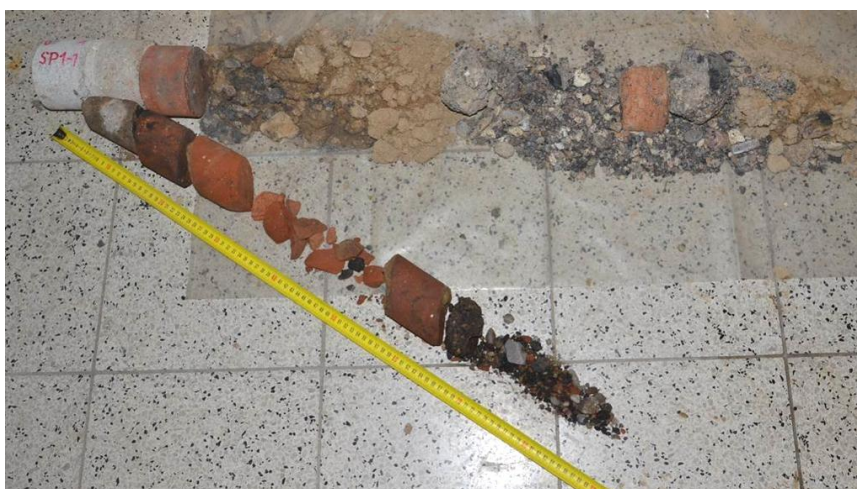
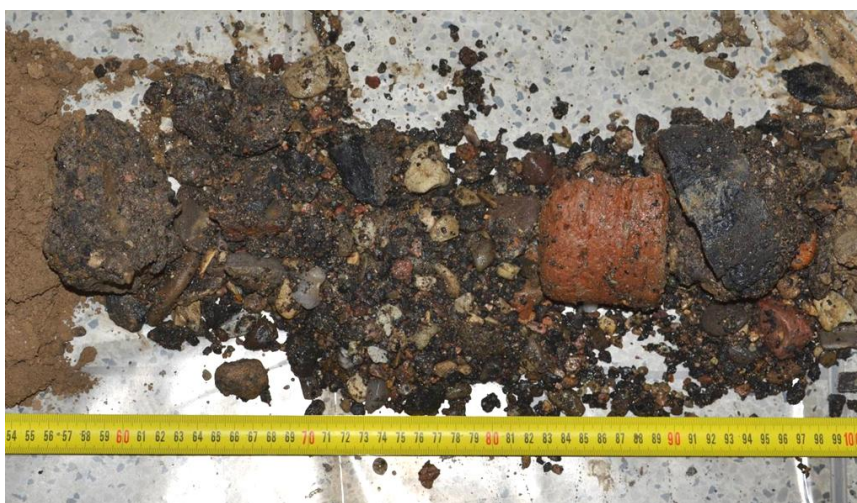
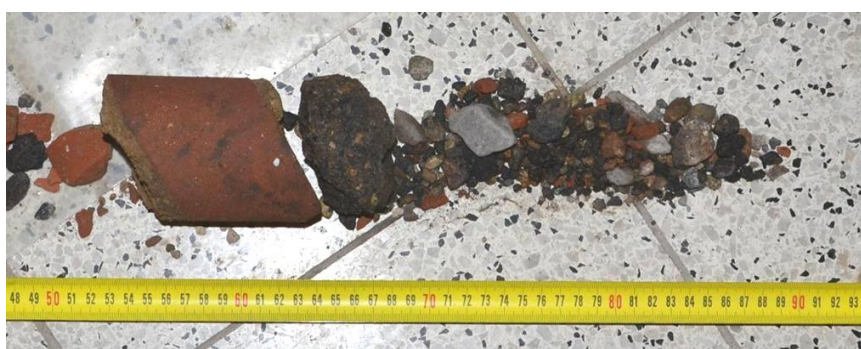
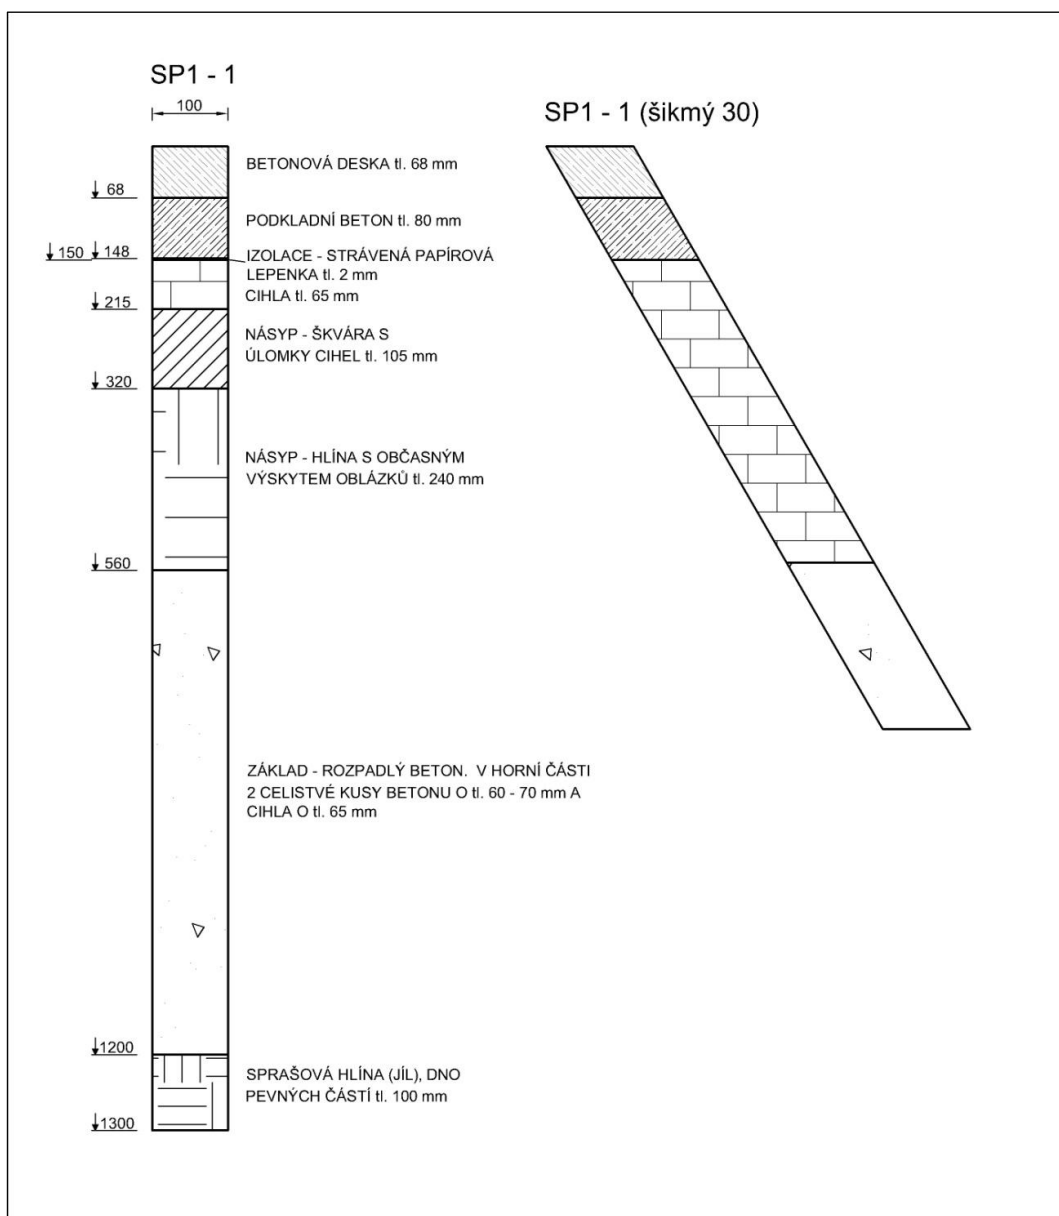
PŘÍLOHA 1A: SONDA SP1 - 1

Zbylé dvě sondy SP1 – 1 a SP1 – 2 byly realizovány v části budovy, která byla přistavěna v roce 1924. Na základě těchto vývrtů byly zjištěny tyto skutečnosti. Rozměry základů opět neodpovídají původní výkresové dokumentaci. Podstatnější ovšem je vysoká nekvalita použitého materiálu. Základ pod přístavbou budovy C byl vytvořen z nekvalitního škvárobetonu. Ten se podařilo z vývrtů vyjmout v nesoudržném stavu. Ze soudržných zbytků byla zjištěna trisťná pevnost asi 2 – 3 MPa.

Rozsah vrstvy [mm]	Mocnost vrstvy [mm]	Popis vrstvy
0 - 68	68	Betonová deska
68 - 148	80	Podkladní beton
148 - 150	2	Izolace - strávená papírová lepenka
150 - 215	65	Cihla
215 - 320	105	Násyp - škvára s úlomky cihel
320 - 560	240	Násyp - hlína s občasným výskytem oblázků
560 - 1200	640	Základ - rozpadlý beton
1200 - 1300	100	Sprašová hlína (jíl), dno pevných částí

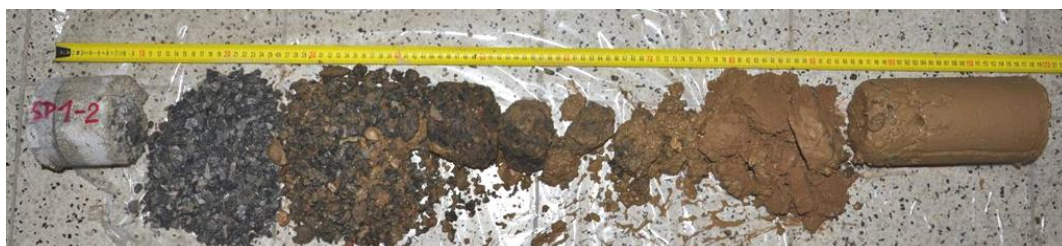
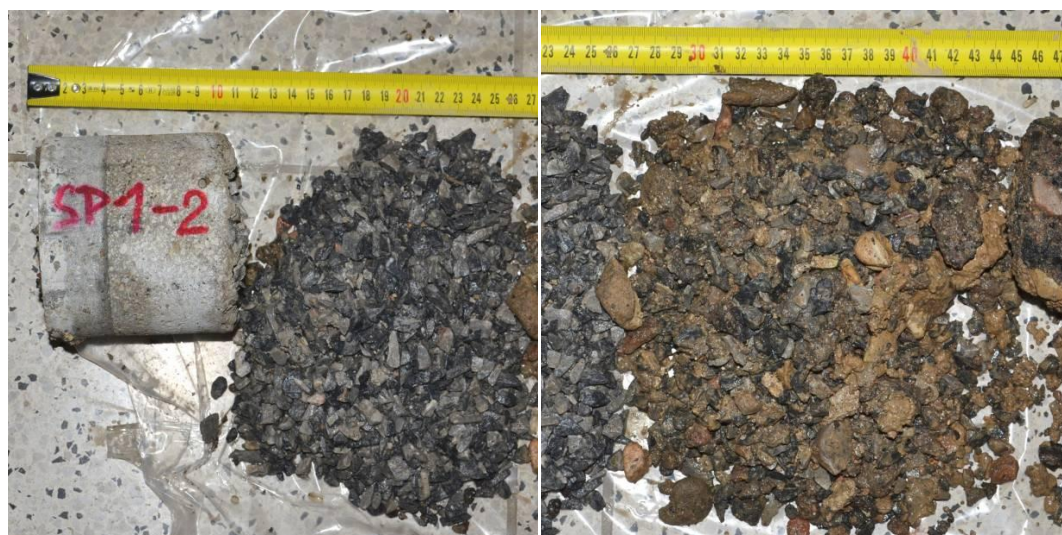
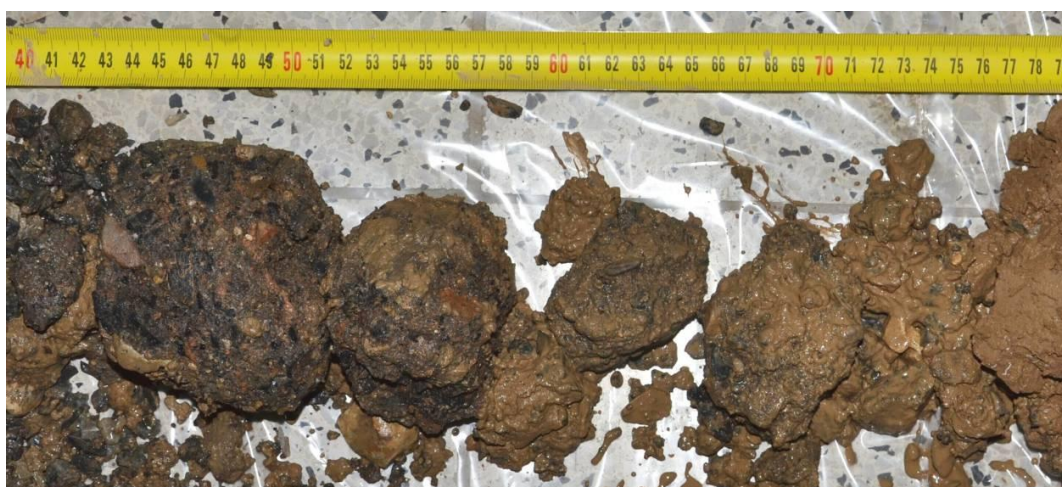
Typ	sonda do podlahy a k základové konstrukci	
Směr	svisle dolů ve vzdálenosti 60 mm od zdi	
Průměr	100mm	
Délka	1140 mm

Rozsah vrstvy [mm]	Mocnost vrstvy [mm]	Popis vrstvy
0 - 9	9	Dlažba
9- 22	13 - 14	Podkladní beton
22 - 75	53	Beton
75 - 250	175	Násyp -štěrk 4 - 8
250 - 435	185	Málo soudržný beton původních podlahových vrstev
435 - 800	365	Základ - málo soudržný škvárobeton
800 - 930	130	Jíl - nesoudržný
930 - 1440	210	Jíl - soudržný

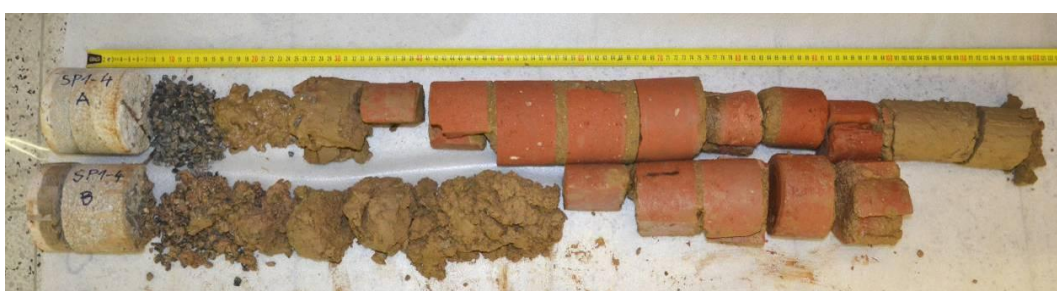
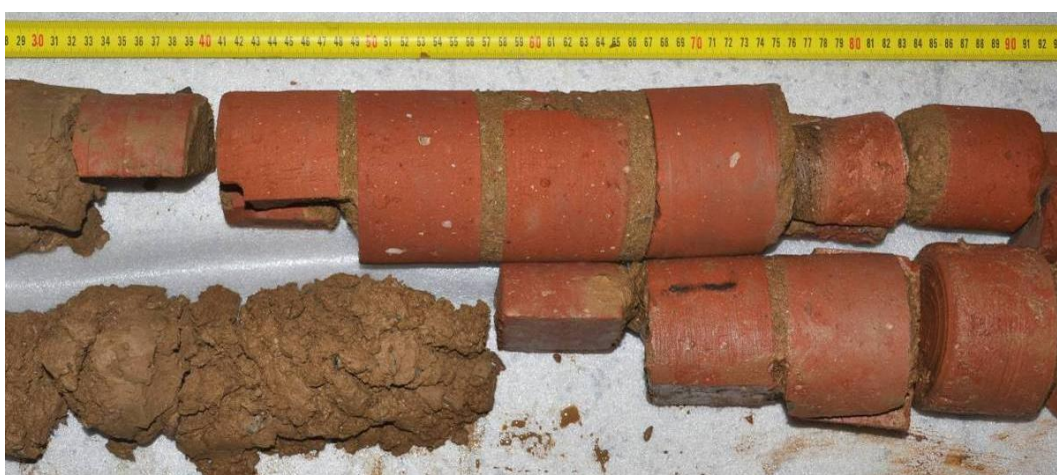
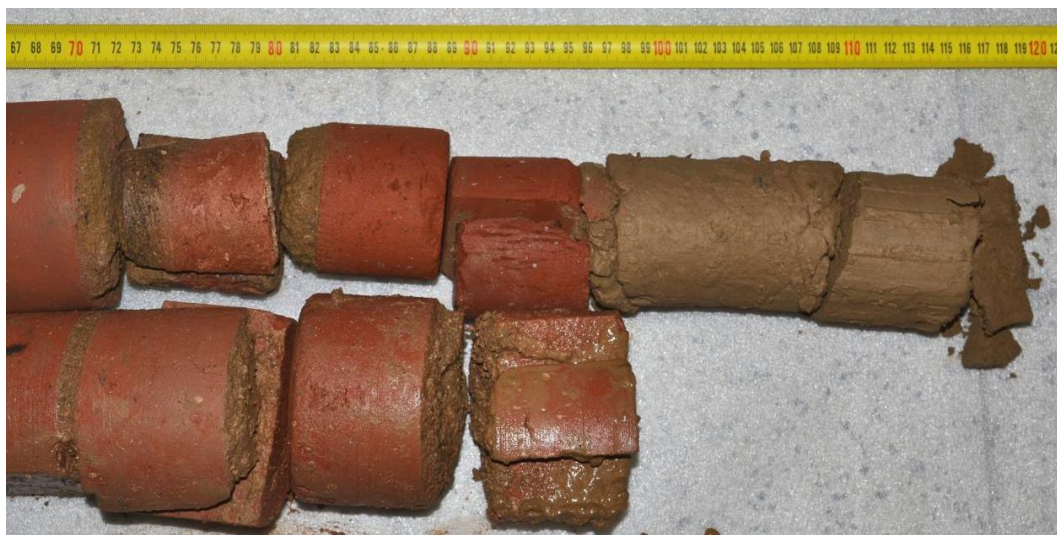
PŘÍLOHA 1C: SONDA SP1 – 4

Typ	sonda do podlahy a k základové konstrukci (SP1 - 4A)	
	sonda do podlahy a k základové konstrukci (SP1 - 4B)	
Směr	svisle dolů ve vzdálenosti 45 mm od zdi (SP1 - 4A)	
	svisle dolů ve vzdálenosti 115 mm od zdi (SP1 - 4B)	
Průměr	100 mm do hloubky 715 mm, 50 mm do h. 1180 mm (A)	
	100 mm do hloubky 940 mm (SP1 -4B)	
Délka	1180 mm

Rozsah vrstvy [mm]	Mocnost vrstvy [mm]	Popis vrstvy
0 - 15	15	Dlažba
15- 33	18	Podkladní beton
33 - 90	57	Beton s KARI sítí
90 - 140	50	Násyp -drť 4 - 8 mm
140 - 350	210	Jíl
350 - 940	590	Cihelný základ
940 - 1180	240	Jíl

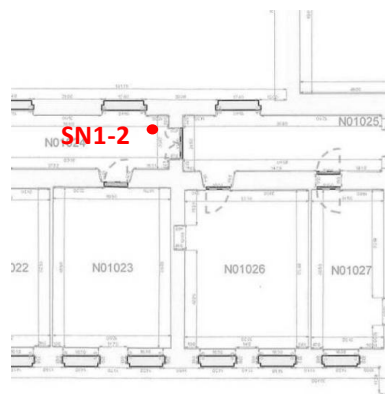
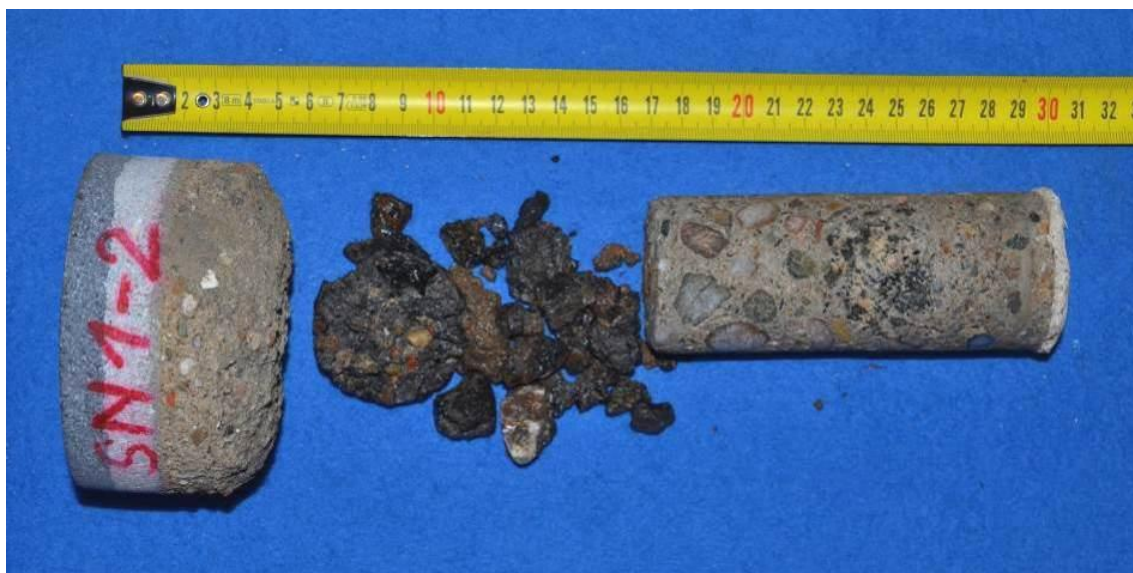
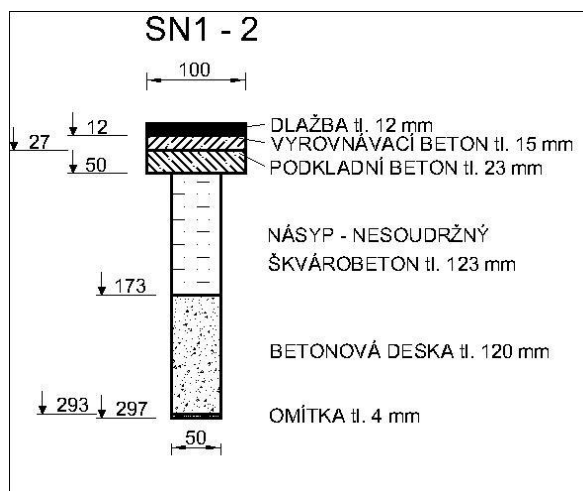
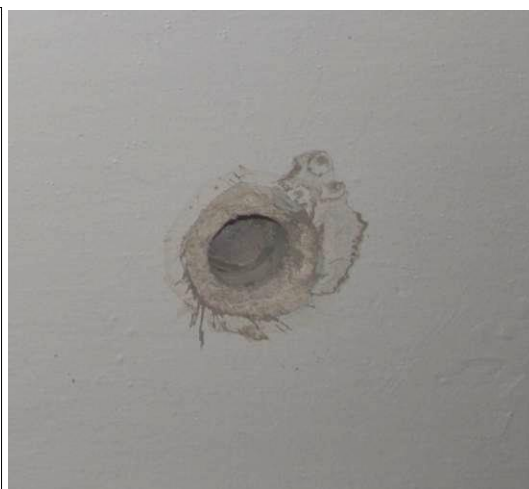
PŘÍLOHA 2B: SONDA SN1 – 2

Umístění	budova C, 1. NP, místnost N01024 (chodba)
Typ	sonda do podlahy a stropní konstrukce
Směr	svisle dolů
Průměr	100 mm do hloubky 50 mm, Ø50 mm průvrt
Délka	297 mm

Rozsah vrstvy [mm]	Mocnost vrstvy [mm]	Popis vrstvy
0 - 12	12	Dlažba
12 - 27	15	Vyrovnávací beton
27 - 50	23	Podkladní beton
50 - 173	123	Násyp - nesoudržný škvárobeton
173 - 293	120	Betonová deska
293 - 297	4	Omítka

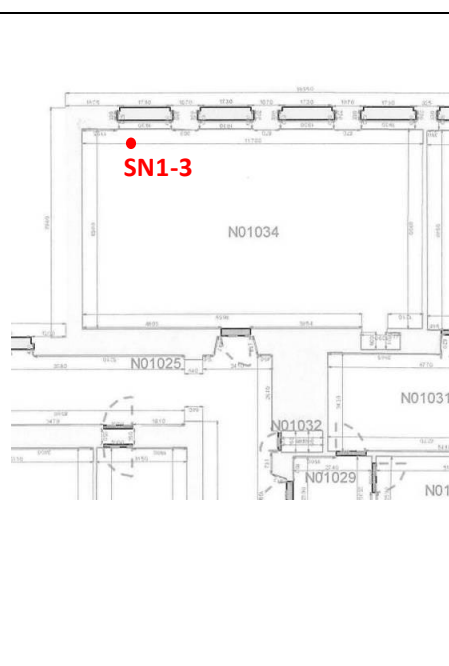
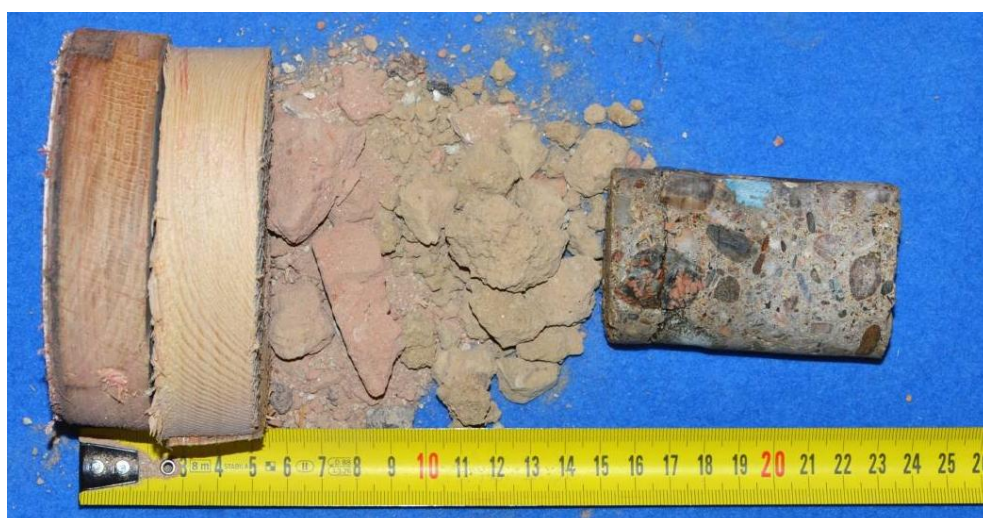
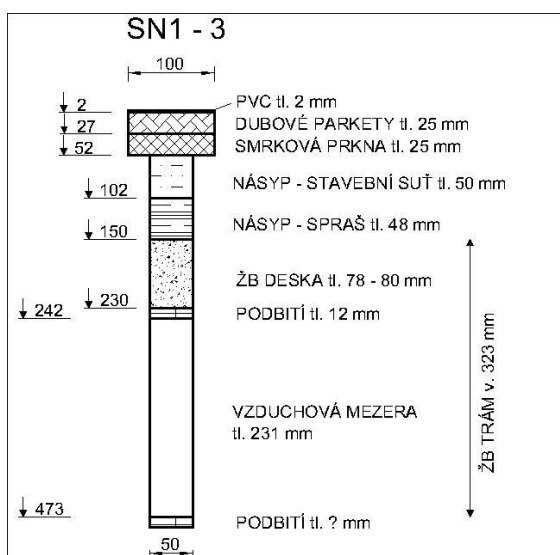
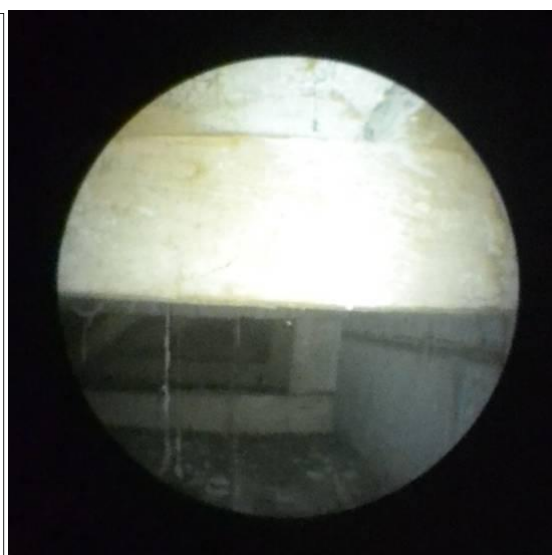
PŘÍLOHA 2C: SONTA SN1 – 3

Umístění	budova C, 1. NP, místnost N01034
Typ	sonda do podlahy a stropní konstrukce
Směr	svisle dolů
Průměr	100 mm do hloubky 150 mm, dále Ø50 mm
Délka	473 mm

Rozsah vrstvy [mm]	Mocnost vrstvy [mm]	Popis vrstvy
0 - 2	2	PVC
2 - 27	25	Dubové parkety
27 - 52	25	Smrková prkna
52 - 102	50	Násyp - stavební suť
102 - 150	48	Násyp - spráš
150 - 230	80	ŽB deska
230 - 242	12	Podbití
242 - 473	231	Vzduchová mezera
		Podbití

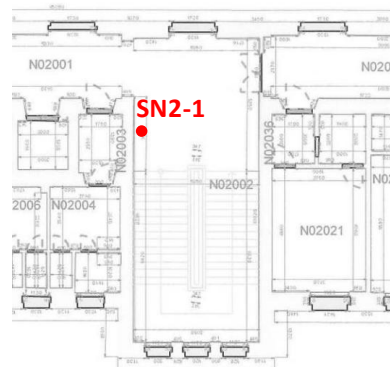
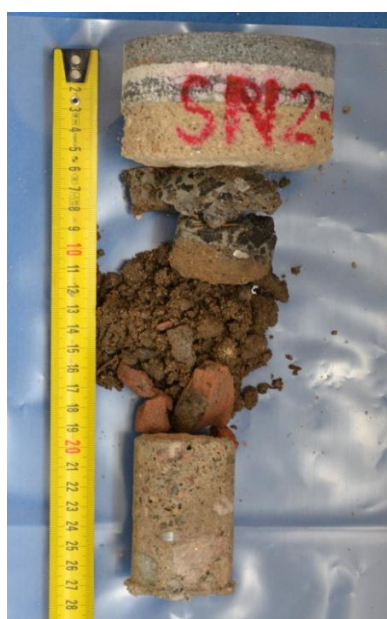
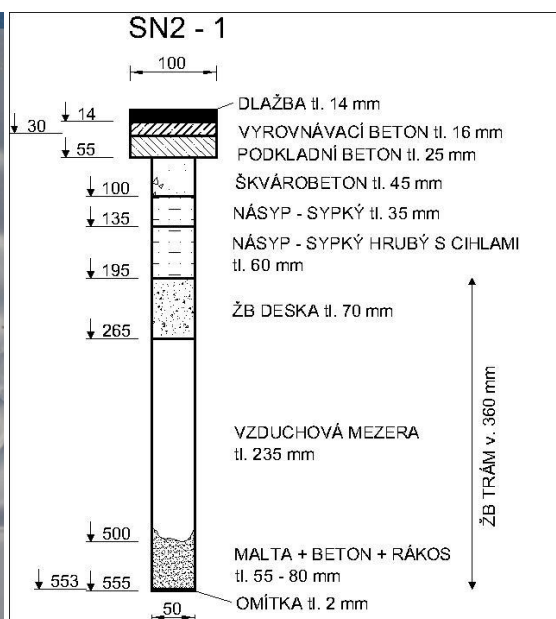
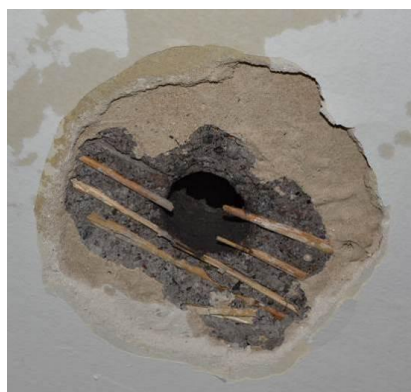
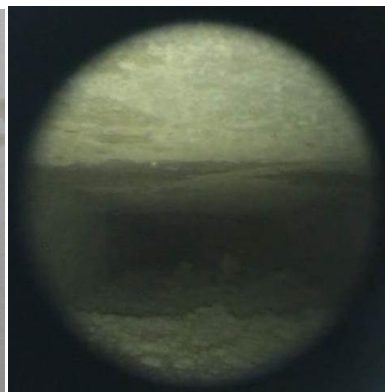
PŘÍLOHA 2D: SONDA SN2 – 1

Umístění	budova C, 2. NP, místnost N02002
Typ	sonda do podlahy a stropní konstrukce
Směr	svisle dolů
Průměr	100 mm do hloubky 80 mm, dále Ø50 mm průvrt
Délka	555 mm

Rozsah vrstvy [mm]	Mocnost vrstvy [mm]	Popis vrstvy
0 - 14	14	Dlažba
14 - 30	16	Vyrovnávací beton
30 - 55	25	Podkladní beton
55 - 100	45	Škvárobeton
100 - 135	48	Násyp - spraš
135 - 195	60	Násyp - spraš s cihlami
195 - 265	70	ŽB deska
265 - 500	235	Vzduchová mezera
500 - 553	53	Malta + beton + rákos
553 - 555	2	Omítka

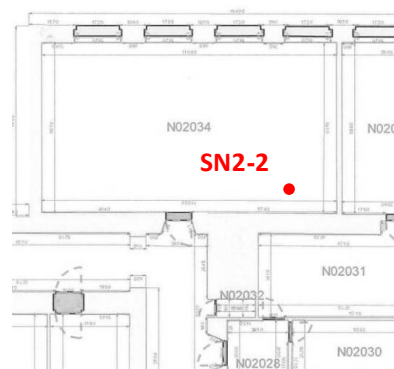
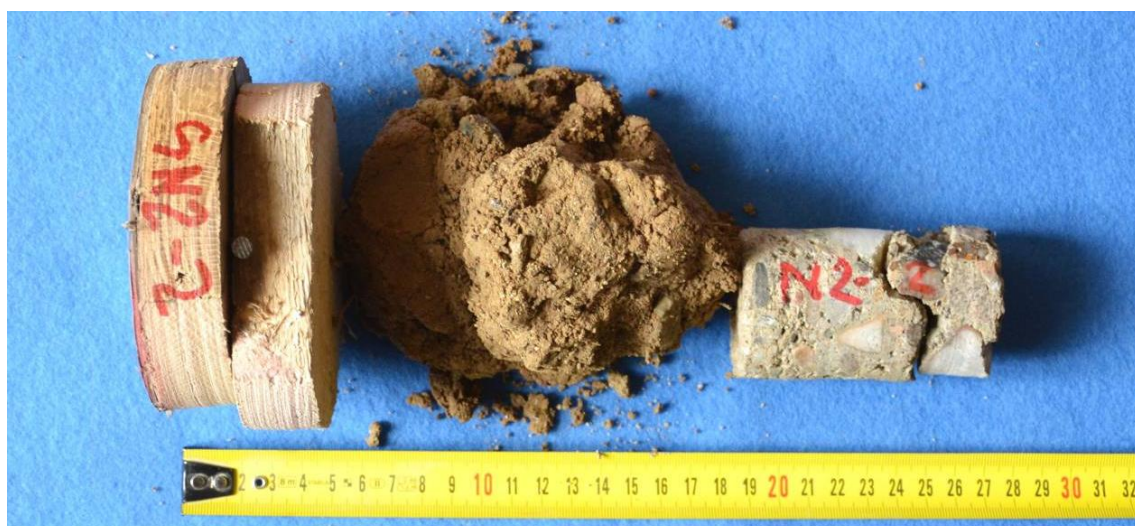
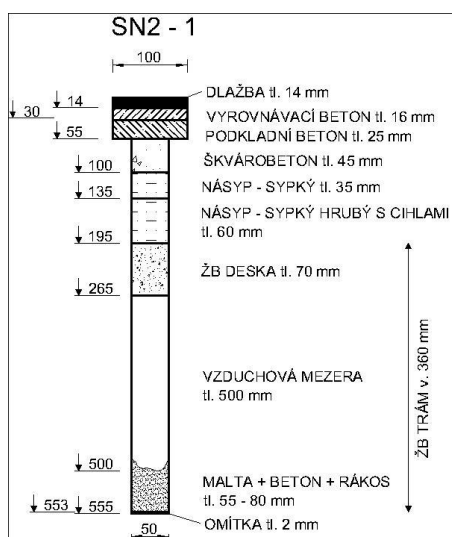
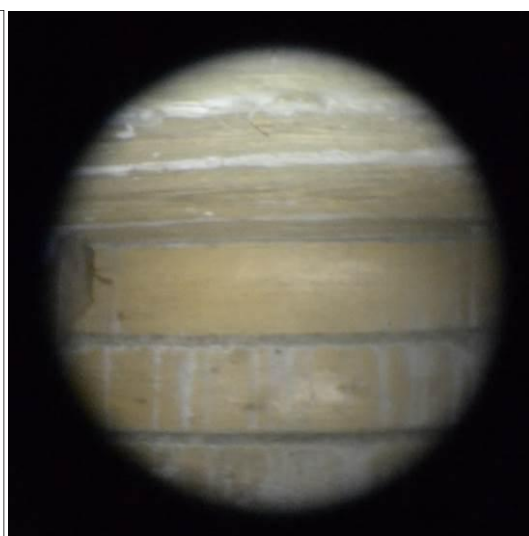
PŘÍLOHA 2E: SONDA SN2 – 2

Umístění	budova C, 2. NP, místnost N02034
Typ	sonda do podlahy a stropní konstrukce
Směr	svisle dolů
Průměr	100 mm do hloubky 185 mm, dále Ø50 mm
Délka	532 mm k podbití

Rozsah vrstvy [mm]	Mocnost vrstvy [mm]	Popis vrstvy
0 - 2	2	PVC
2 - 28	25	Dubové parkety
28 - 53	25	Borová prkna
53 - 185	132	Násyp - hlína
185 - 267	82	ŽB deska
267 - 285	18	Podbití
285 - 532	247	Vzduchová mezera
		Podbití
		Omítka

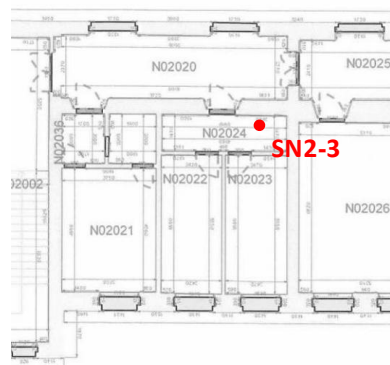
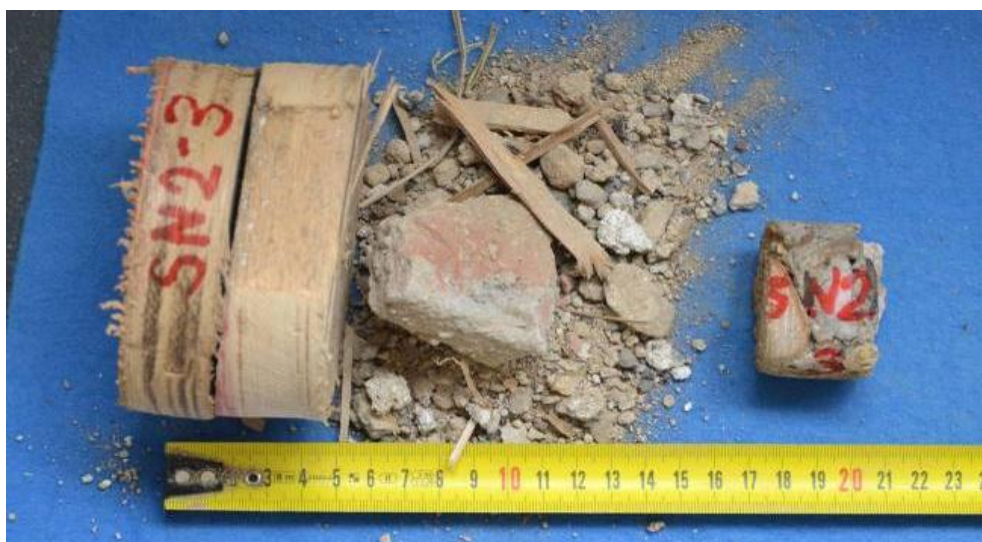
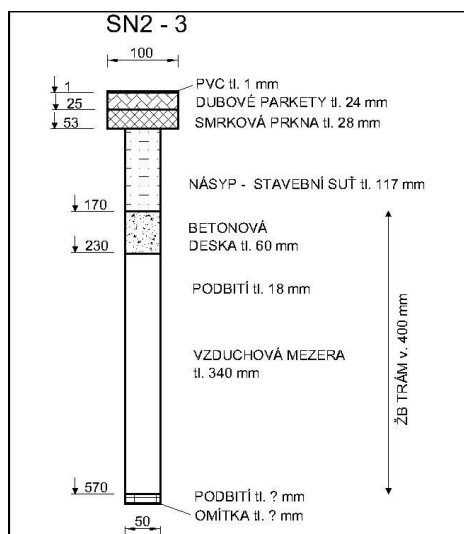
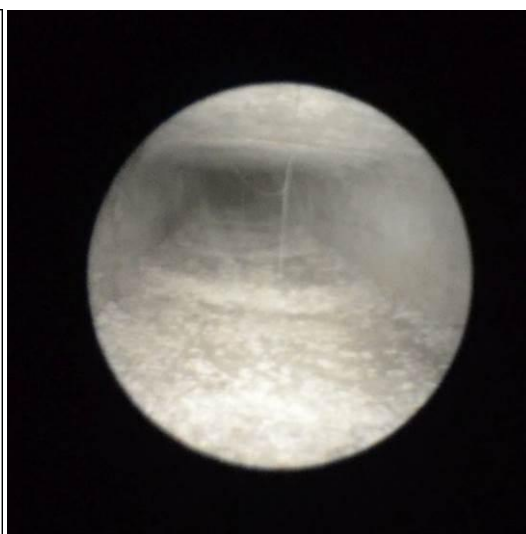
PŘÍLOHA 2F: SONDA SN2 – 3

Umístění	budova C, 2. NP, místnost N02024
Typ	sonda do podlahy a stropní konstrukce
Směr	svisle dolů
Průměr	100 mm do hloubky 170 mm, dále Ø50 mm
Délka	570 mm

Rozsah vrstvy [mm]	Mocnost vrstvy [mm]	Popis vrstvy
0 - 1	1	PVC
1 - 25	24	Dubové parkety
25 - 53	28	Smrková prkna
53 - 170	117	Násyp - stavební suť
170 - 230	60	Betonová deska
230 - 570	340	Vzduchová mezera
		Dřevěné podbití
		Omítka

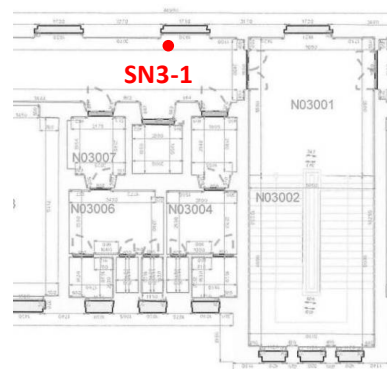
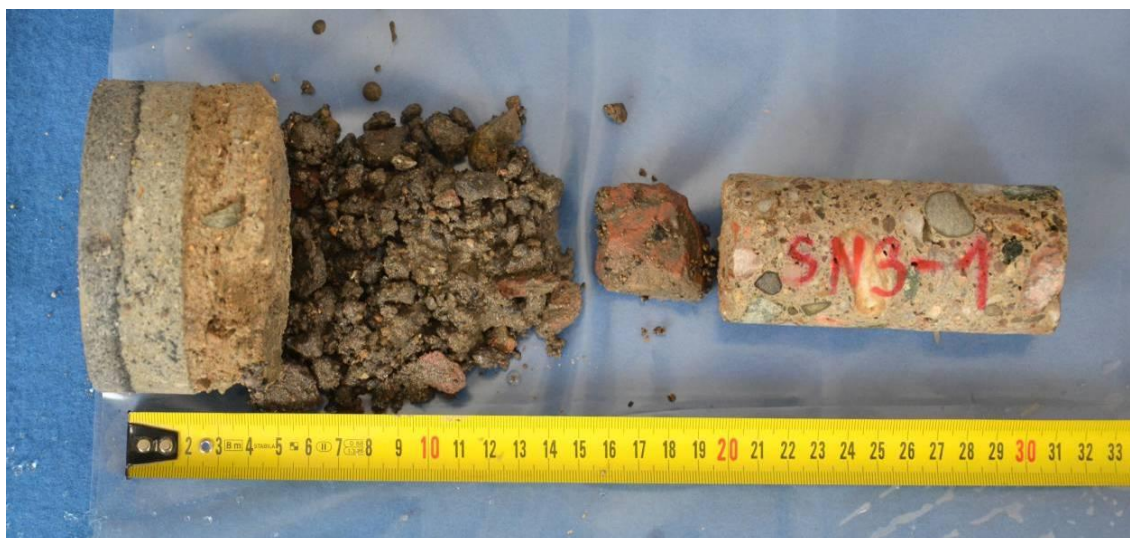
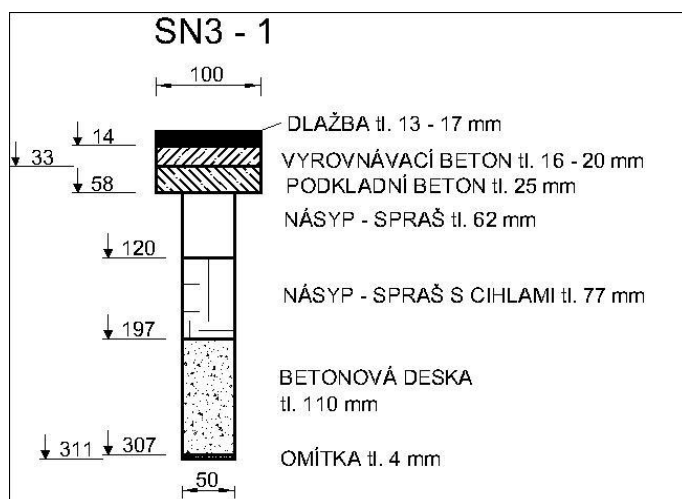
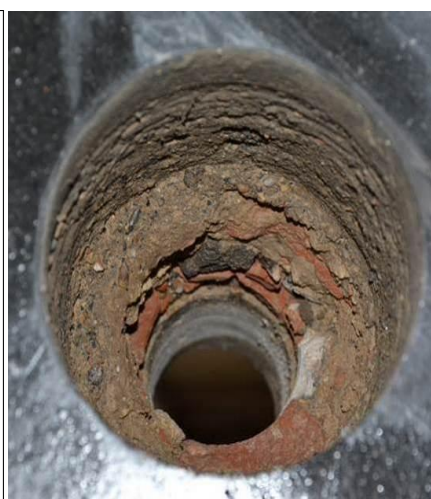
PŘÍLOHA 2G: SONDA SN3 – 1

Umístění	budova C, 3. NP, místnost N03014
Typ	sonda do podlahy a stropní konstrukce
Směr	svise dolů
Průměr	100 mm do hloubky 197 mm, dále Ø50 mm
Délka	311 mm

Rozsah vrstvy [mm]	Mocnost vrstvy [mm]	Popis vrstvy
0 - 14	14	Dlažba
14 - 33	19	Vyrovnávací beton
33 - 58	25	Podkladní beton
58 - 120	62	Násyp - spraš
120 - 197	77	Násyp - spraš s cihlami
197 - 307	110	Betonová deska
307 - 311	4	Omítka

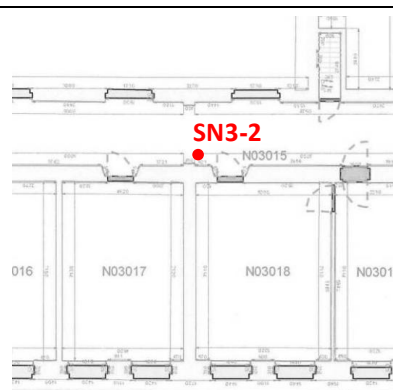
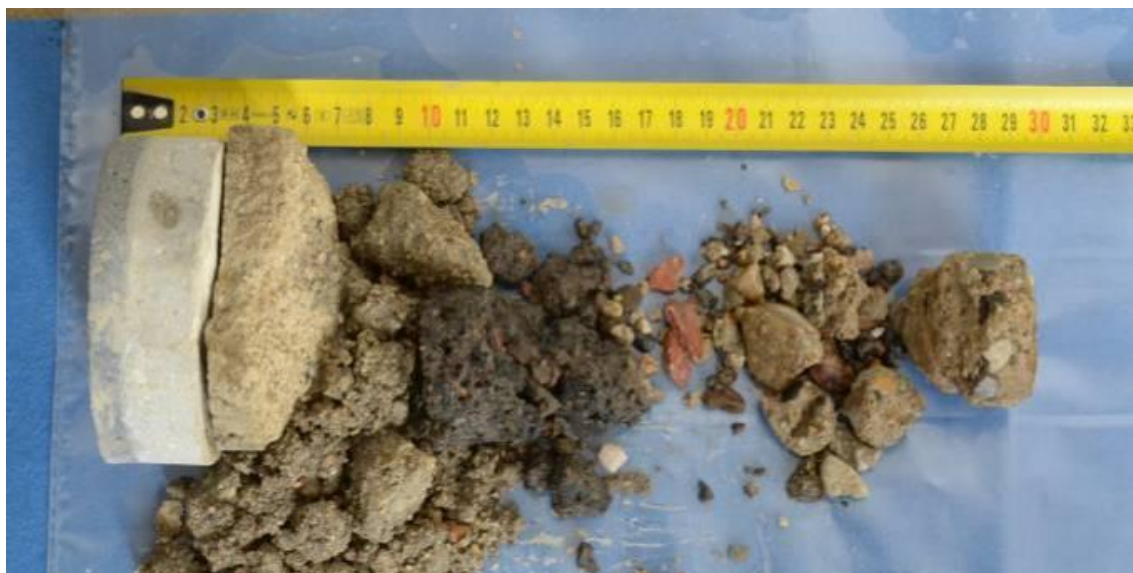
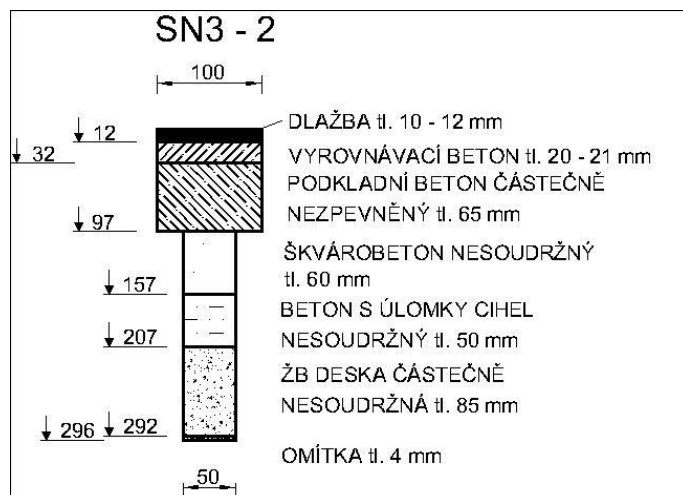
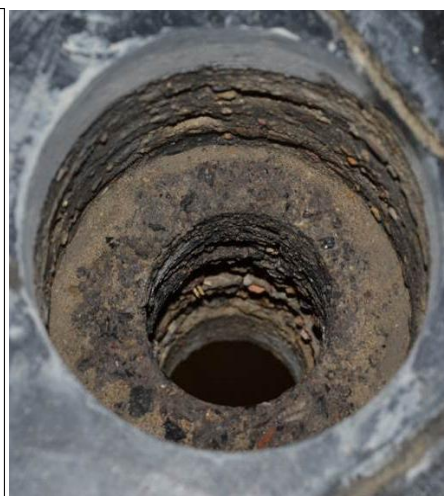
Umístění	budova C, 3. NP, místnost N03015
Typ	sonda do podlahy a stropní konstrukce
Směr	svisle dolů
Průměr	100 mm do hloubky 98mm, dále Ø50 mm
Délka	296 mm

Rozsah vrstvy [mm]	Mocnost vrstvy [mm]	Popis vrstvy
0 - 12	12	Dlažba
12- 32	20	Vyrovnávací beton
32 - 97	65	Podkladní beton nezpevněný
97 -157	60	Škvárobeton nesoudržný
157 -207	50	Beton s úlomky cihle
207 -292	85	ŽB deska částečně nesoudržná
292 - 296	4	Omítka

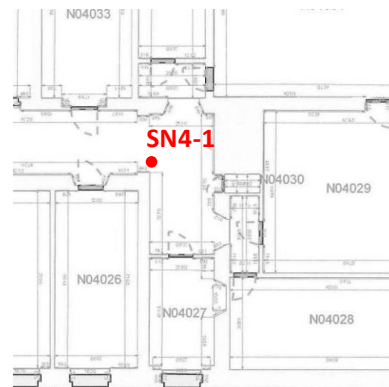
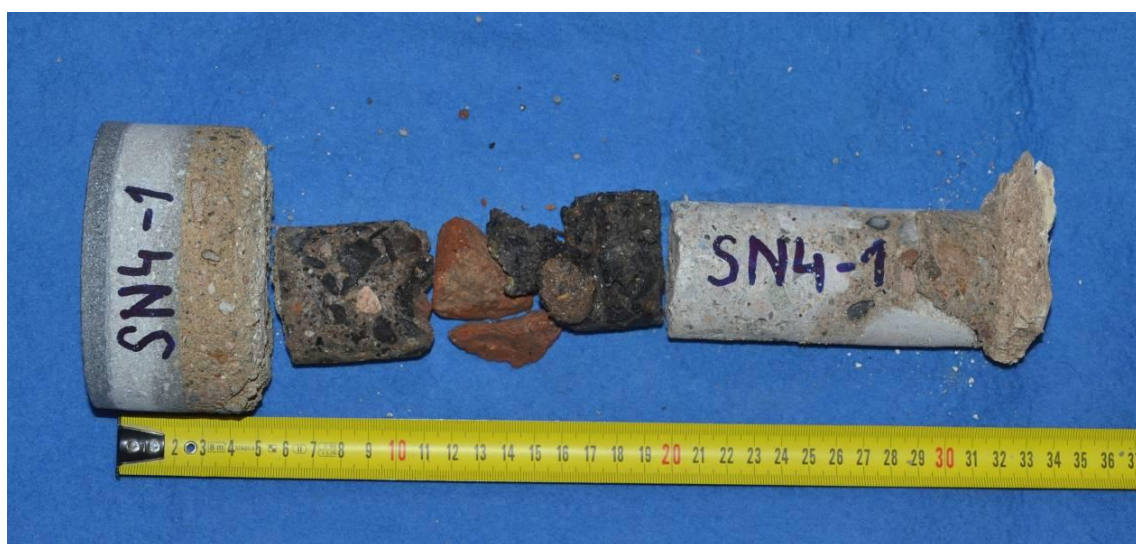
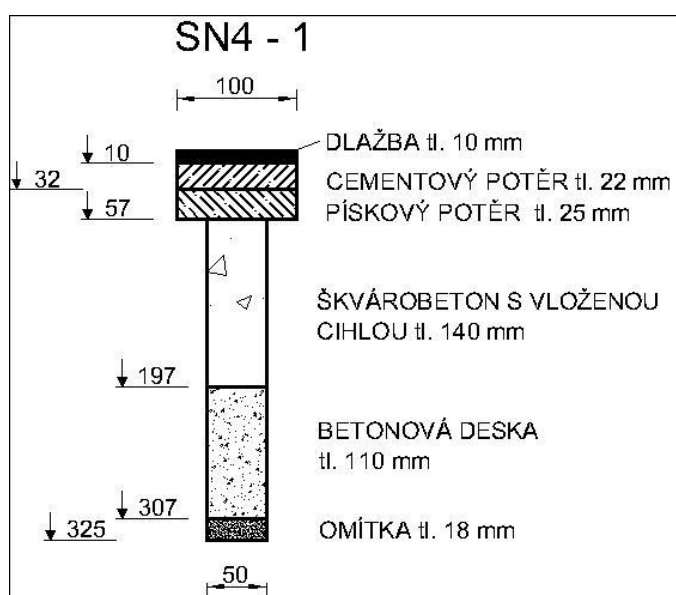
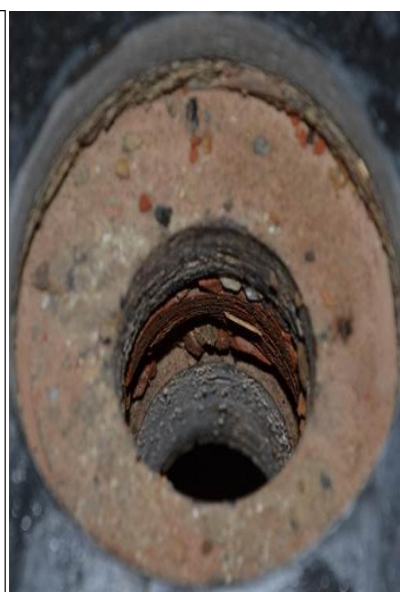
PŘÍLOHA 2I: SONDA SN4 – 1

Umístění	budova C, 4. NP, místnost N04022
Typ	sonda do podlahy a stropní konstrukce
Směr	svisle dolů
Průměr	100 mm do hloubky 57 mm, dále Ø50 mm
Délka	325 mm

Rozsah vrstvy [mm]	Mocnost vrstvy [mm]	Popis vrstvy
0 - 10	10	Dlažba
10- 32	22	Cementový potěr
32 - 57	25	Pískový potěr
57 - 197	140	Škvárobeton s vloženou cihlou
197 -307	110	Betonová deska
307 -325	18	Omítka

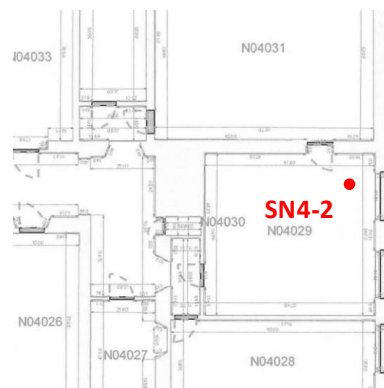
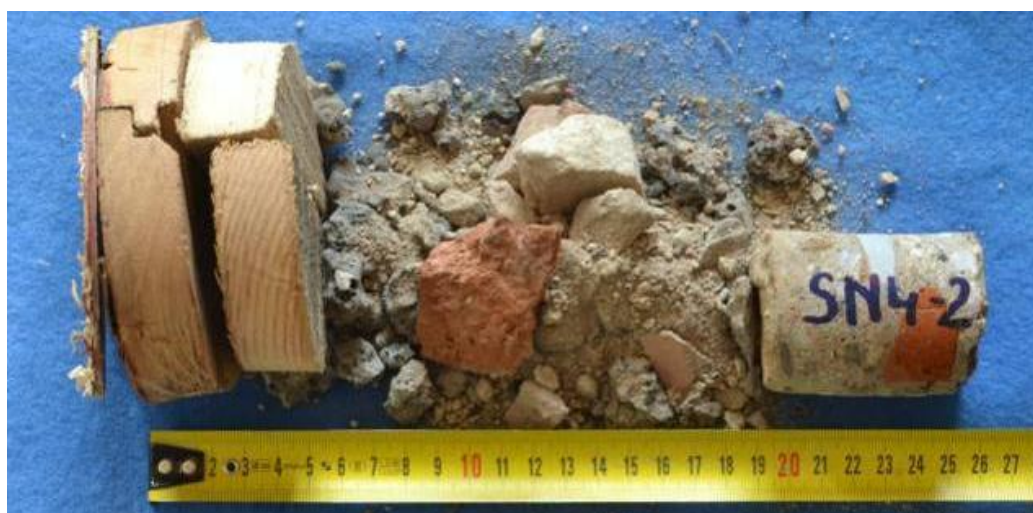
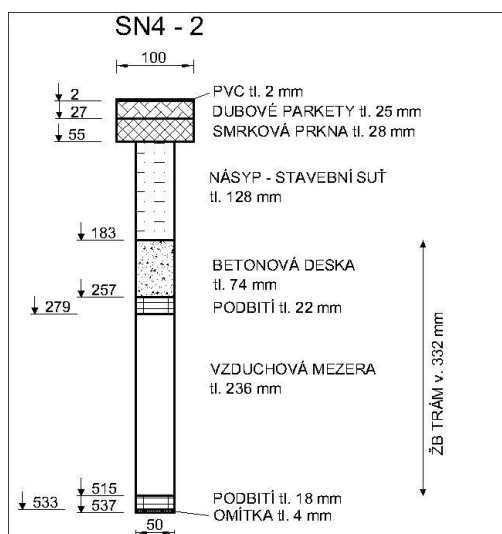
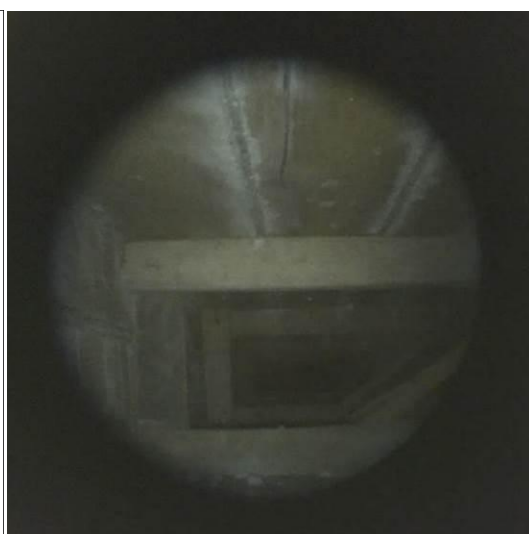
PŘÍLOHA 2J: SONDA SN4 – 2

Umístění	budova C, 4. NP, místnost N04029
Typ	sonda do podlahy a stropní konstrukce
Směr	svisle dolů
Průměr	100 mm do hloubky 183 mm, dále Ø50 mm
Délka	515 mm k podbití

Rozsah vrstvy [mm]	Mocnost vrstvy [mm]	Popis vrstvy
0 - 2	2	PVC
2 - 27	25	Dubové parkety
27 - 55	28	Smrková prkna
55 - 183	128	Násyp - stavební suť
183 - 257	74	Betonová deska
257 - 279	22	Dřevěné podbití
279 - 515	236	Vzduchová mezera
		Dřevěné podbití
		Omítka

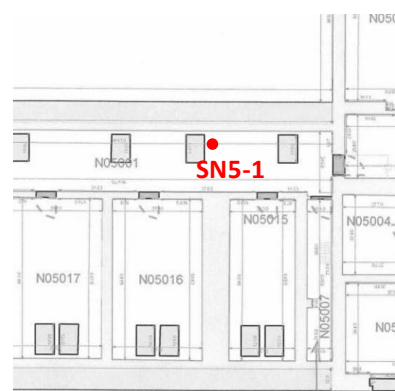
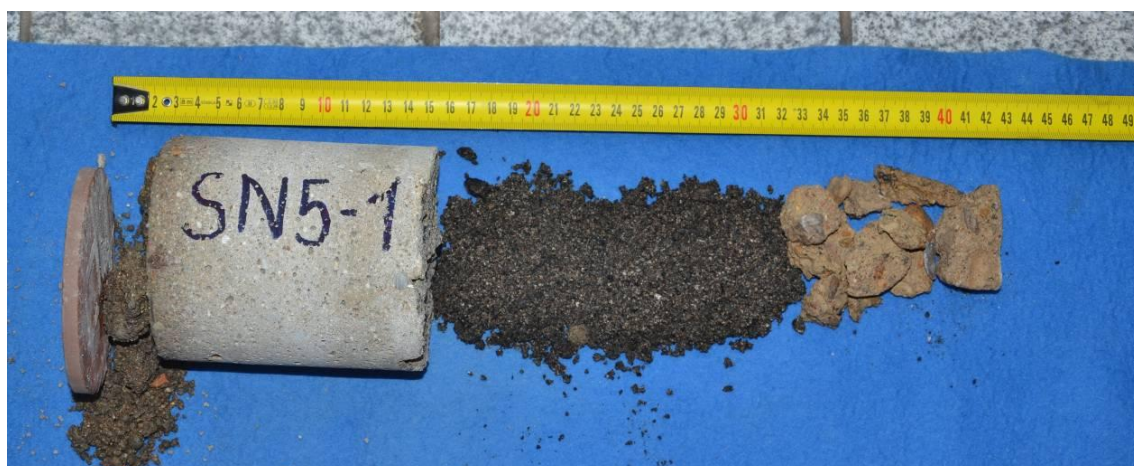
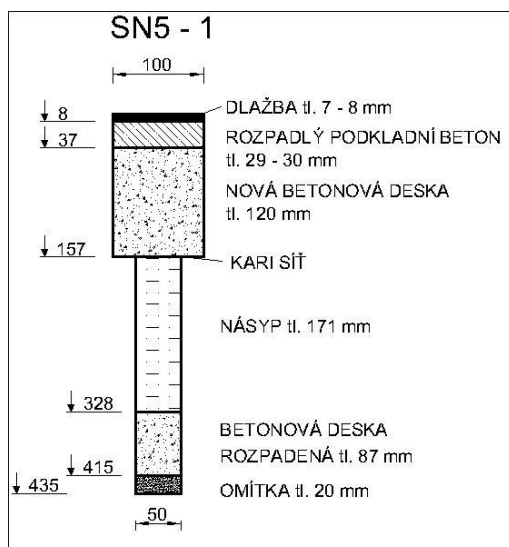
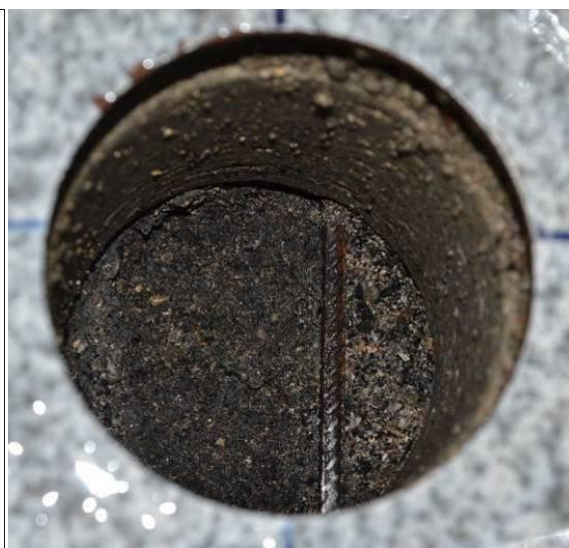
PŘÍLOHA 2K: SONDA SN5 – 1

Umístění	budova C, 5. NP, místnost N05001
Typ	sonda do podlahy a stropní konstrukce
Směr	svisle dolů
Průměr	100 mm do hloubky 328 mm, dále Ø50 mm
Délka	415 mm

Rozsah vrstvy [mm]	Mocnost vrstvy [mm]	Popis vrstvy
0 - 8	8	Dlažba
8- 37	29	Rozpadlý podkladní beton
37 -157	120	Nová betonová deska
		KARI síť
157-328	171	Násyp
328 -415	87	Betonová deska rozpadená
415 - 435	20	Omítka
		Dřevěné podbití
		Omítka

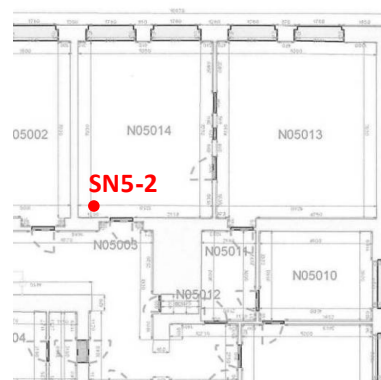
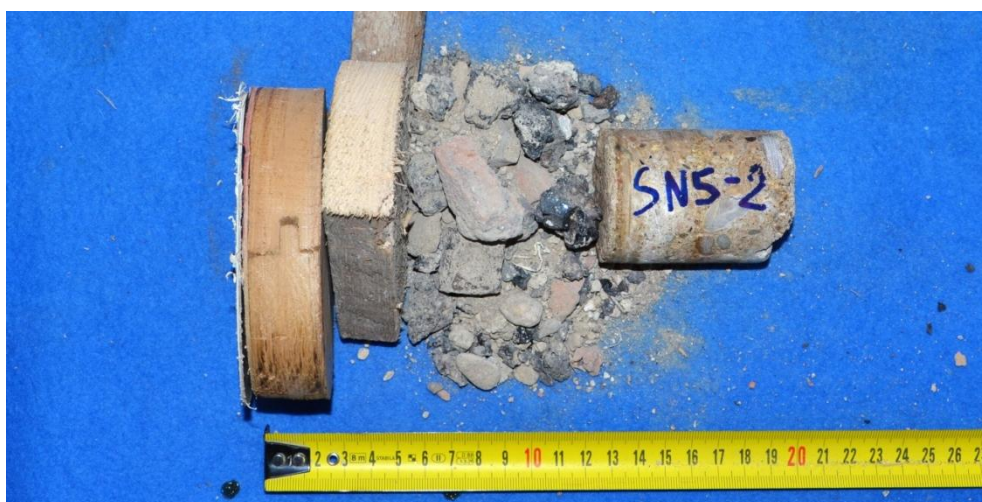
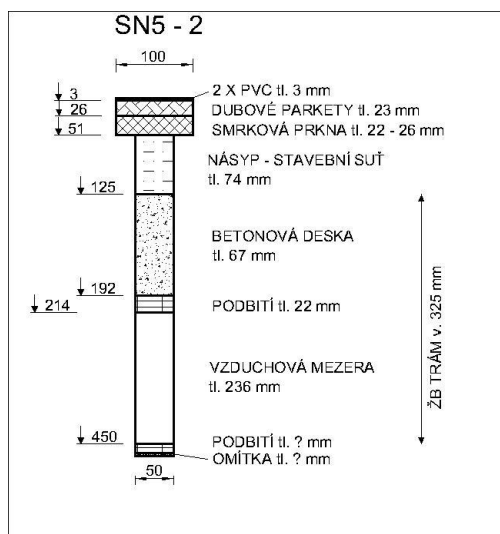
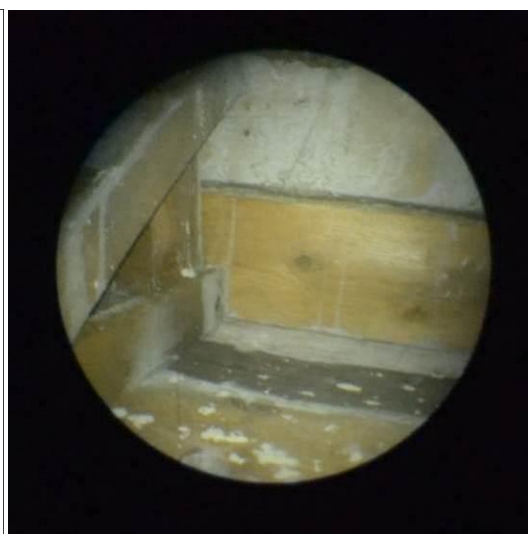
PŘÍLOHA 2L: SONDA SN5 – 2

Umístění	budova C, 5. NP, místnost N05014
Typ	sonda do podlahy a stropní konstrukce
Směr	svisle dolů
Průměr	100 mm do hloubky 125 mm, dále Ø50 mm
Délka	450 mm k podbití

Rozsah vrstvy [mm]	Mocnost vrstvy [mm]	Popis vrstvy
0 - 3	3	2 x PVC
3 - 26	23	Dubové parkety
26 - 51	25	Smrková prkna
51 - 125	74	Násyp - stavební suť
125 - 192	67	Betonová deska
192 - 214	22	Dřevěné podbití
214 - 450	236	Vzduchová mezera
		Dřevěné podbití
		Omítka
